TRATAMENTO ENDODÔNTICO EM DENTE NECROSADO POR TRAUMA: RELATO DE CASO CLÍNICO

Endodontic treatment in necrosed traumatized tooth:
a clinical case report

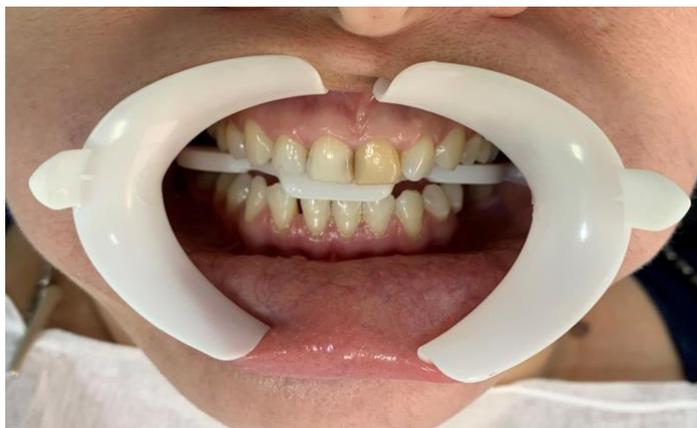
Paciente F.F.C, sexo masculino, pardo, 42 anos, compareceu ao consultório odontológico da Faculdade Paulo Picanço se queixando da coloração da coroa

do elemento incisivo central superior esquerdo (figura I). Durante a anamnese, o paciente relatou que não apresentava nenhuma alteração sistêmica, não possui hipersensibilidade medicamentosa e a anestésico local. Também foi coletada a informação de que alguns anos antes, o paciente havia sofrido um trauma na região.

I. Escurecimento do elemento

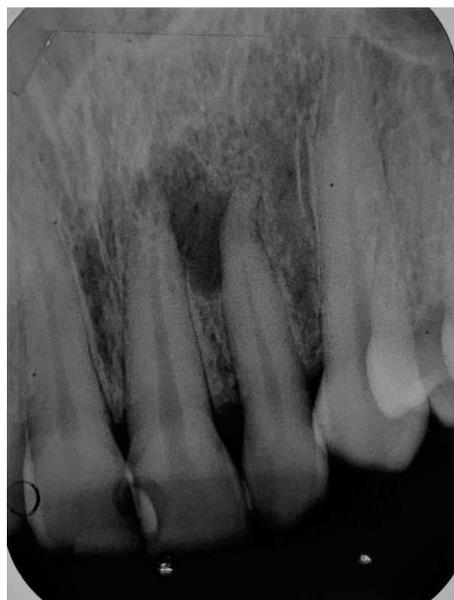
Ao exame clínico, foi constatado presença de restauração em resina composta nas faces méso-vestibular. O paciente relatou dor a palpação no fundo de saco da região e na percussão vertical do elemento 21, entretanto não relatava presença de dor espontânea. Ao teste de sensibilidade, com o frio, o mesmo mostrou-se assintomático. No exame radiográfico periapical (Figura II), foi observado uma área radiolúcida próximo ao ápice radicular, sendo sugestiva de lesão perirradicular. Após a anamnese, o exame clínico e os exames complementares, o caso foi diagnosticado como elemento com necrose pulpar e indicado tratamento endodôntico.

II. Radiografia Diagnóstica.

Sendo assim, o elemento foi anestesiado pela técnica infiltrativa com articaína, isolado com lençol de borracha, arco de ostby plástico e grampo 210 para ser feito o acesso na face palatina do dente, utilizando uma ponta diamantadas em alta rotação n 1015 e broca Endo Z. Após o acesso e preparo da câmara pulpar, não foi constatada a presença de sangramento, conforme o esperado devido ao diagnóstico de necrose pulpar.

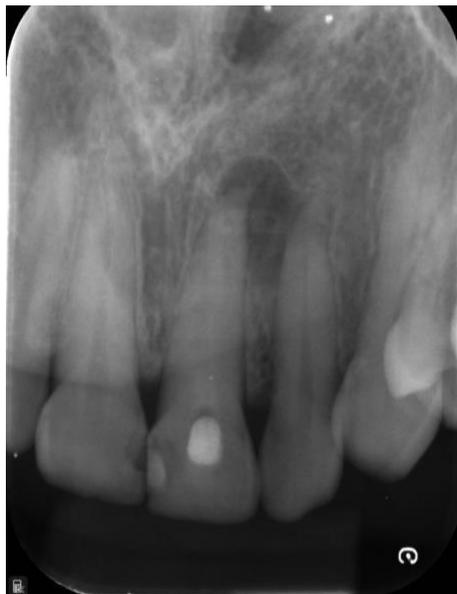
III. Radiografia realizada após acesso à câmara pulpar, instrumentação e colocação de medicação intracanal a base de hidróxido de cálcio

Por se tratar de um dente com necrose pulpar, foi realizada irrigação abundante com clorexidina 2% (CLX 2%) líquida, em seguida utilizou-se limas tipo kerr #50 e #55 para neutralização do conteúdo necrótico nos terços cervicais e médio, sempre acompanhada de copiosa irrigação/aspiração com CLX 2%. Dando continuidade ao preparo biomecânico, foi feito a mensuração do comprimento real (CR) do elemento, com localizador eletrônico foraminal da Mklife, localizando o comprimento de trabalho (CT) de 20 milímetros (mm), com a lima tipo Kerr #30. Na sequência, foram utilizadas as limas #35, #40 e #45, realizando a técnica escalonada. A lima memória (LM) foi a #45, e para finalizar a instrumentação foram feitos os recuos programados de -1 mm com as limas #50, #55, e #60. Sempre irrigando abundantemente e recapitulando com a LM no CT.

Seguindo o protocolo de irrigação final, foi feito 3 trocas alternadas de CLX 2% e Ácido etilendiamino tetra-acético 17% (EDTA), com agitação das soluções químicas auxiliares por 20 segundos com a LM. Para finalizar a primeira sessão, foi manipulada pasta de hidróxido de cálcio com soro e introduzida no interior do canal com lentulo, e realizada a restauração provisória com ionômero de vidro (CIV) (figura III).

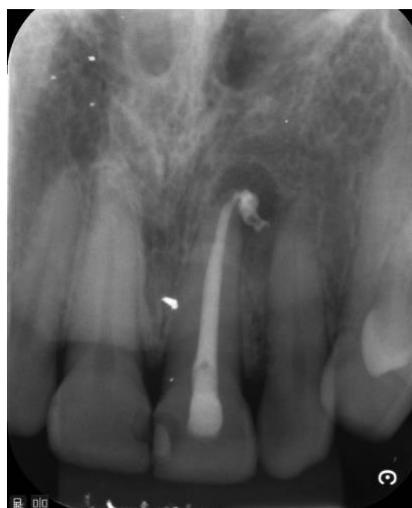
IV. Radiografia final.

O paciente retornou com 7 dias depois, com ausência de sensação dolorosa a percussão vertical e a palpação no fundo de saco, sendo decidido realizar a obturação do sistema de canais radiculares. Aplicou-se a anestesia local infiltrativa com articaína, seguido de remoção do CIV com ponta diamantadas em alta rotação n 1014 e isolamento absoluto, conforme foi feito na primeira sessão. Após ter acesso ao sistema de canais radiculares novamente, realizou-se bastante irrigação com CLX 2% e recapitulação com a LM no CT até a remoção completa de toda a medicação intracanal. A patência foi alcançada novamente com a lima #15, e o cone de guta-percha selecionado foi o médio (M), com sua extremidade menos calibrosa adaptada com referência a LM #45.

O cone foi desinfetado com álcool 70, testado e aprovado nos 3 critérios: tátil, visual e radiográfico. O protocolo de irrigação final foi realizado novamente, como na primeira sessão e a rinsagem final ficou a cargo da solução de soro fisiológico. O canal foi seco com pontas de papel estéreis, e a obturação feita com o cone de guta-percha e cimento endodôntico à base de óxido de zinco e eugenol. E por fim, feita a termoplastificação com condensador de guta-percha #55 conforme a técnica híbrida de Tagger.

Foi feita a radiografia periapical para comprovação da condensação lateral, em seguida foi realizado o corte da massa obturadora com calcador de Paiva aquecido até o limite da embocadura do conduto, e por fim compactou-se verticalmente a massa obturadora com calcador de Paiva frio. A câmara pulpar foi limpa com algodão e álcool, e realizou-se a restauração provisória com CIV, para em seguida remover isolamento absoluto e radiografia final (figura IV). Ao analisarmos a radiografia final, foi visto o extravasamento de uma porção de cimento endodôntico. O paciente foi encaminhado para o clareamento interno para posteriormente finalizar com a restauração definitiva. Também foi salientado ao paciente a importância do retorno com 06 seis meses para a preservação.

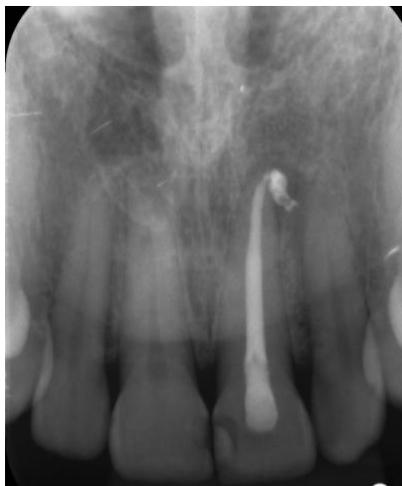
Seis meses depois, o paciente retornou para realizar o primeiro controle de regressão da lesão perirradicular (Figura V), e ao exame radiográfico foi visto um aumento na radiopacidade da região, sugerindo sucesso do caso clínico.

V. Radiografia realizada 06 meses após finalização do canal.
